Thema Glasbruch

Diese Information soll all denjenigen Hintergrundwissen geben, die nach einer Lieferung von Sonnenschutzprodukten (Rollo, Plissee, etc.) mit einem Glasbruch einer beschatteten Scheibe konfrontiert beschatteten Scheibe konfrontiert werden.

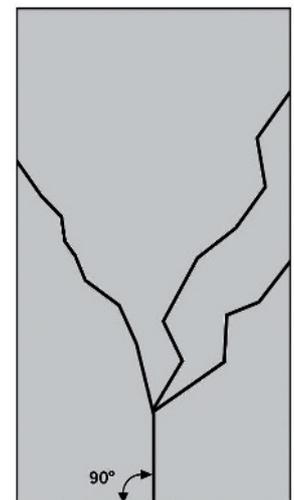
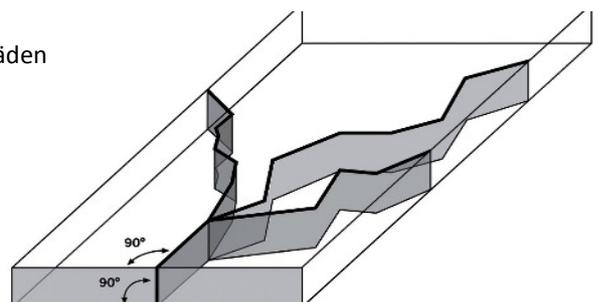
Thermischer Glasbruch bei Floatglas Hohe Spannung

Typische Merkmale eines thermischen Glasbruches:

- Riss beginnt in 90°
- Deltabildung
- willkürliche Richtungswechsel

Stimmt die Skizze/das Foto mit dem Beispiele überein, liegt hier ein thermisch bedingter Spannungsbruch vor. Solche Brüche entstehen, wenn in der Scheibe zwei unterschiedlich stark temperierte Bereiche vorhanden waren und gleichzeitig eine Glasvorschädigung, z. B. Ausmuschelung oder Kerben am Scheibenrand, etc., vorhanden war.

Beispiel: Ein Baumschatten deckt eine Scheibenhälfte vor der Sonneneinstrahlung ab. Die andere Hälfte steht unter direkter Sonneneinstrahlung und wird stark erwärmt. In diesem Fall wird eine genaue Untersuchung der ursächlichen Kantenvorschädigung durch einen Glasfachmann oder einen Sachverständigen notwendig.

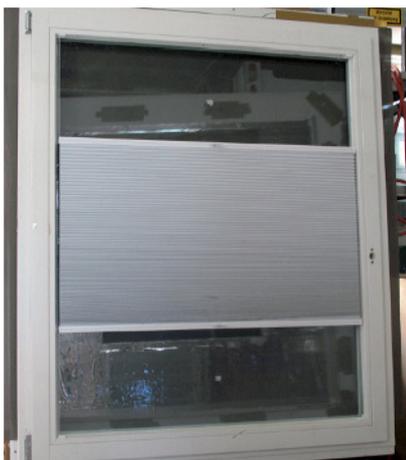
Anordnung des Plissees während der Prüfung

Lage der Vorschädigung auf der Innenscheibe

- Der Versuch wurde unter identischen Randbedingungen mit einer in durchaus üblichem Maße vorgeschädigten Scheibe wiederholt. Die Vorschädigung erfolgte oberflächlich über 10 mm auf der Scheibenkante.
- Bei der gewählten Anordnung des Sonnenschutzes und den mit dem ift Rosenheim festgelegten Randbedingungen kam es zu einem Glasbruch. Der Riss läuft unter einem Winkel von 90° von der vorgeschädigten Stelle zur Scheibenmitte und entspricht der Abbildung des vorherigen Beispiels.

Obwohl sich das ift-Prüfungsergebnis ausschließlich auf das hier vorliegende Sonnenschutzprodukt in Verbindung mit den vorhandenen Randbedingungen bezieht, zeigt es, dass die Scheibe ohne Vorschädigung intakt blieb und den Prüfdurchlauf unbeschädigt überstanden hat. Die Scheibe, die entsprechend vorkommender Vorschädigungen präpariert wurde, überstand den Prüfdurchlauf nicht.
